**VIŠJA STROKOVNA ŠOLA ACADEMIA  
MARIBOR**

**DIPLOMSKO DELO**

**REKONSTRUKCIJA MOSTU PREKO RADELJSKEGA  
POTOKA**

V podjetju, kjer sem zaposlen, smo leta 2009 opravljali rekonstrukcijo mostu čez radeljski potok »REŠ«, ki je bil v sklopu Rekonstrukcije LC Hmezad – Kričej – Reš.

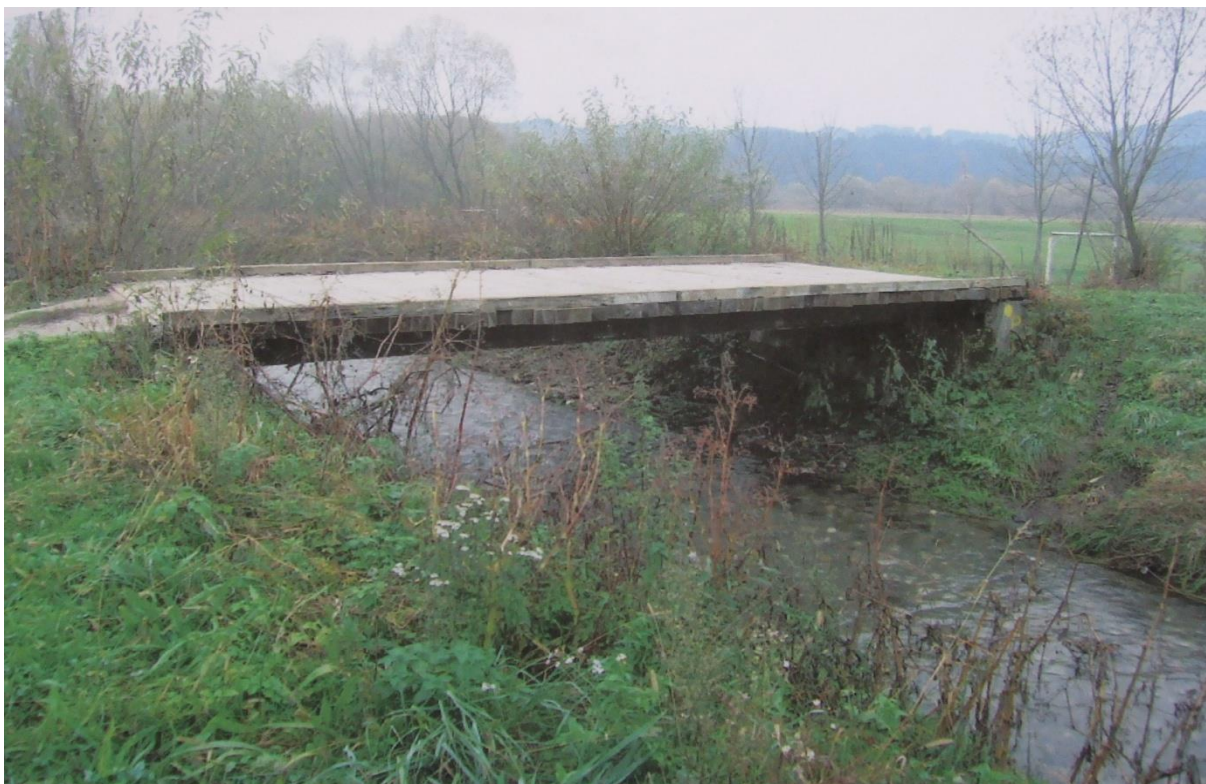
Stari obstoječi most je imel betonske opornike in leseno premostitev, ki so jo nosili jekleni I profili. Za novo cesto bi bil preozek in prešibak, zato je predviden za rušitev.

Slika 1: Obstoječe stanje mostu

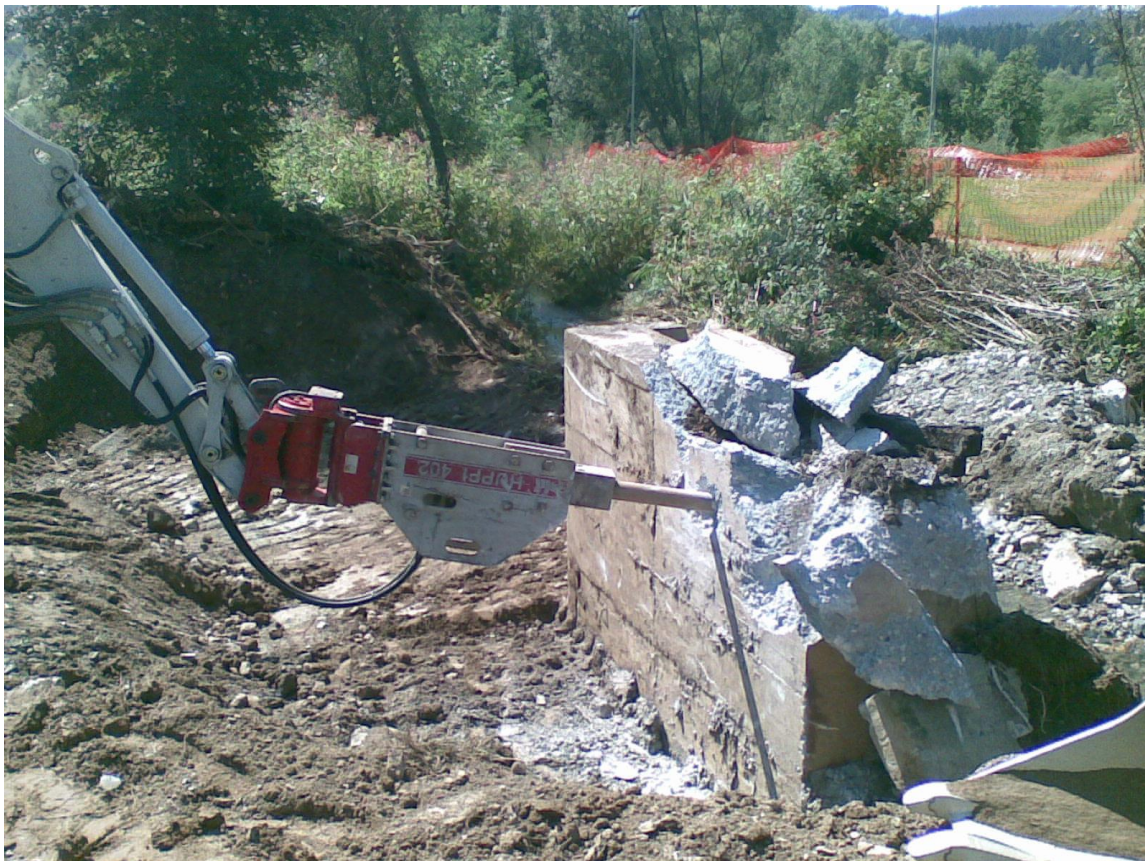
Za rušenje smo uporabili Bager Takeuchi z udarnim kladivom. Pred pikiranjem smo temelje odkopali. Rušenje je potekalo hitro, brez zapletov. Pri delu smo ločevali armaturo iz betona, vse skupaj smo odpeljali na ustrezno odlagališče. Rušenje smo začeli z opornikom v osi 2 in tam izvedli izkop, napravili temelje, oporni zid in krila. Nato smo zrušili še opornik v osi 1. To smo naredili zaradi tehnologije gradnje, saj je bilo treba preusmerjati vodo potoka.

Slika 11: Pikiranje opornikov

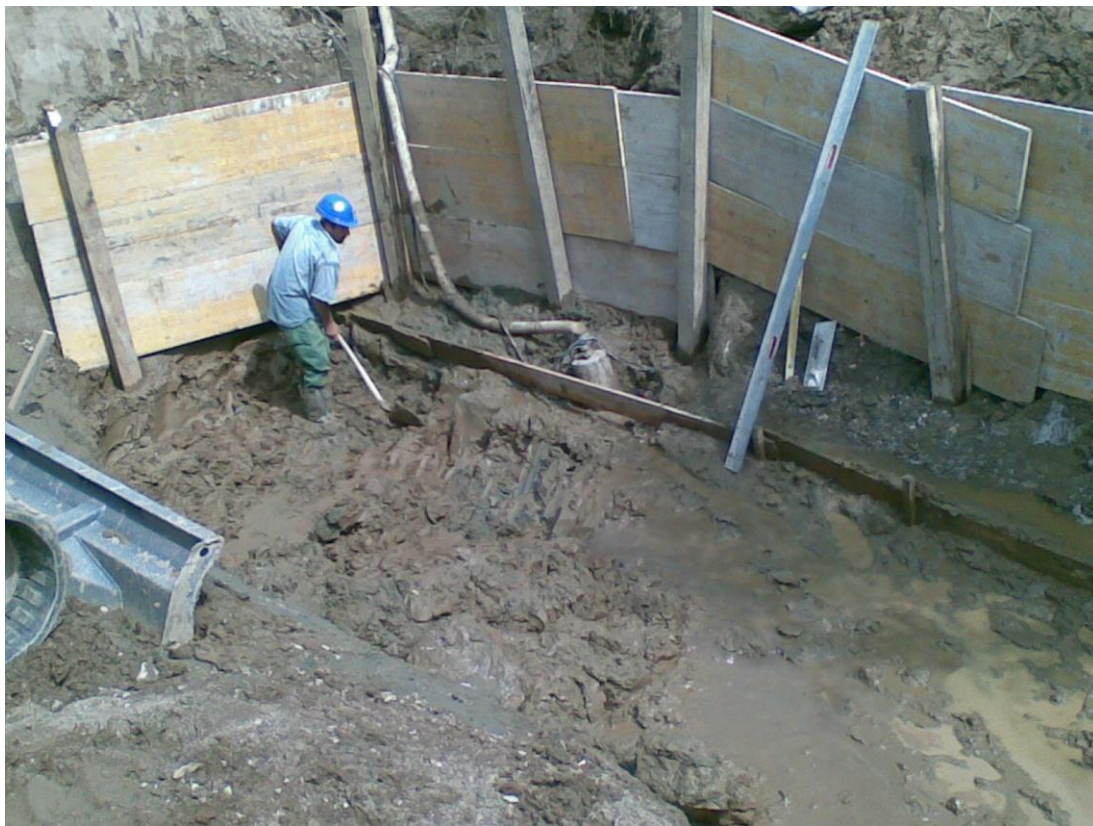
Ker je v neposredni bližini izkopa potok, je bila dodatna težava vtekanje vode v gradbeno jamo in tudi brežine izkopa so bile zelo nestabilne. Zato smo poklicali nadzornika, s katerim smo ugotovili, da je treba gradbeno jamo zaščititi pred plazenjem brežin v gradbeno jamo. To

Slika 13: zaščita gradbene jame

smo izvedli tako, da smo v tla zabili lesene pilote na razdalji približno 2 m in za piloti založili les, ki je ščitil gradbeno jamo pred vdorom zemlje-mulja. Na dnu smo skopali luknjo, ki je bila najnižja točka izkopa in vanjo postavili črpalko, ki je odvajala vodo iz gradbene jame. Vse skupaj smo vpisali v gradbeni dnevnik.

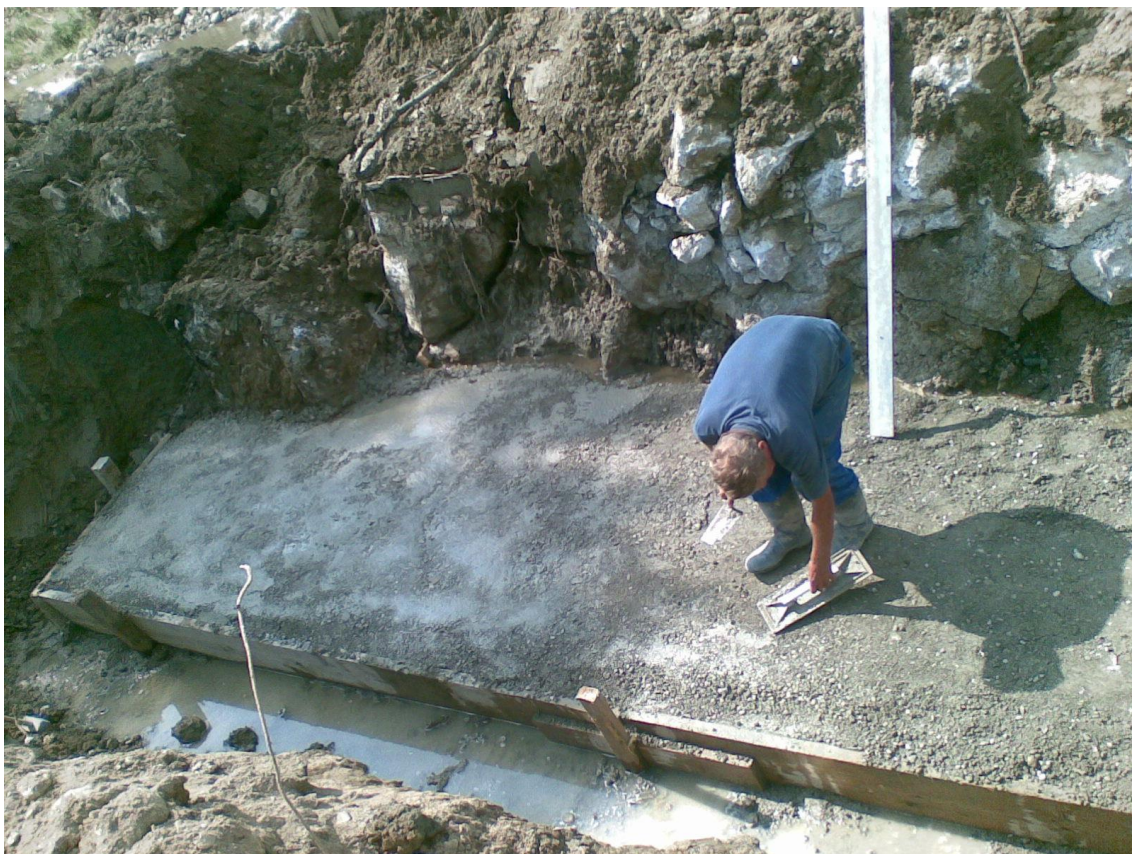
Po končanem izkopu je bilo treba na gradbišče poklicati pooblaščenega geomehanika, ki je pregledal temeljna tla, naredil vse potrebne preizkuse ter odvzel vzorce zemljine. Geomehanik je na terenu ugotovil, da so temeljna tla, na koti terena, ki ga je določal projekt, zelo slabo nosilna in sestavljena iz zemlje ter mulja. Geomehanik je predpisal (vse to vpisal v gradbeni dnevnik), da je treba razmočeno zemljino in mulj odstraniti v globini 50 cm pot koto terena temelja, in to nadomesti z zemeljsko vlažnim pustim betonom. Vse skupaj smo opravili po njegovih navodilih.

Slika 14: Izdelava pustega betona

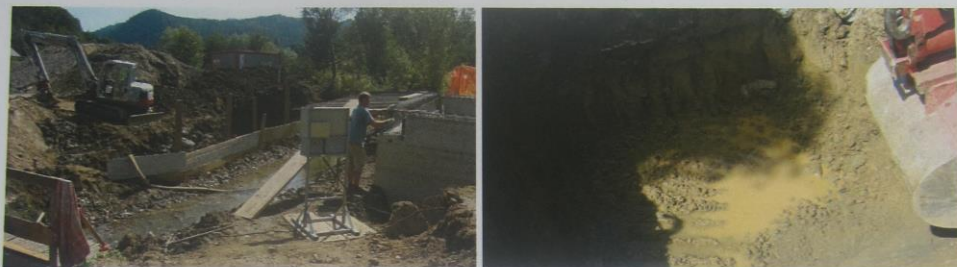
Temeljna tla sestavljajo koherentne zemljine, ki so relativno slabo nosilne in razmočene zaradi dotoka vode iz potoka. Sanacija temeljnih tal se je izvedla tako, da so se slabo nosilna tla odstranila v debelini 40 cm. Izkopan material se je nadomestil z 20 cm sanacijske blazine + 20 cm podbetona.

**Slika:** Most v fazi izgradnje (levo) in izkopi za pasovne temelje opornika 1 (desno).

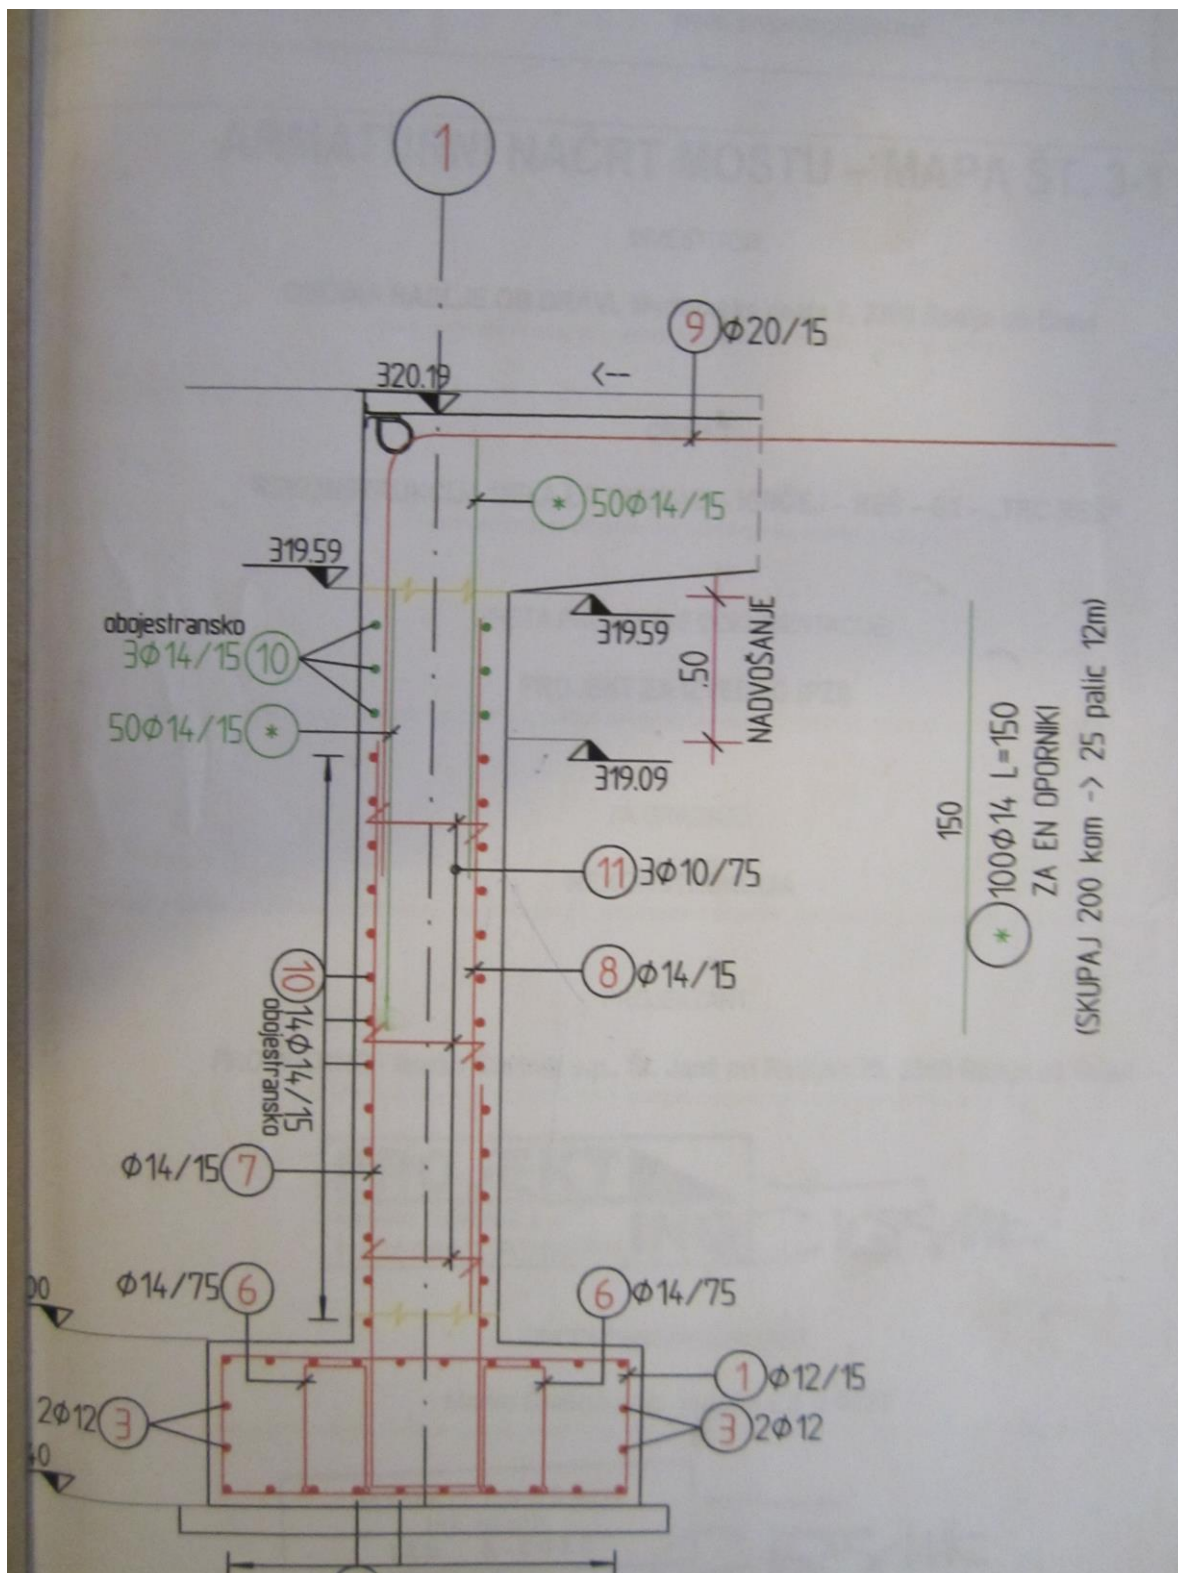
Med gradnjo prvih opornikov so nas obiskali inšpektorji za vode iz VGP Drava in pri pregledu projekta ugotovili, da manjkata **vodno soglasje** Ministrstva za okolje in prostor in **Hidravlična presoja mostu** preko radeljskega potoka.

Zaradi manjkajoče dokumentacije so bila dela začasno zaustavljena. Ko je VGP Drava izdelala Hidravlično presojo mostu, kar je trajalo 2 dni, je projektant ugotovil, da je svetla višina mostu premajhna za 0,5 m. Projektant je moral v najkrajšem možnem času narediti popravke na projektu, kar je trajalo en dan, nato nam je izročil popravljeno dokumentacijo, načrte konstrukcij in armaturne načrte za dvig opornih zidov ter kril.

Dodatni stroški zaradi sprememb niso nastali, saj smo pomanjkljivost ugotovili že pred vgrajevanjem armature v opornike ter zaščitnih kril. Nato je bilo na vrsti opaževanje sprednje strani opornikov in kril. Opaž smo naredili iz opažnih plošč in lesa. Vse skupaj smo povezali z zidarskimi spenjači »kravatami« ter kovinskimi distančniki. Na šibkih delih smo opaž ojačali z zidarskimi žabicami, ki smo jih med sabo povezali z jeklenimi žicami. Pred vgrajevanjem betona si je armaturo ogledal nadzornik, ki je potrdil pravilno vgrajevanje armature in vse skupaj vpisal v gradbeni dnevnik in tako dal zeleno luč za nadaljevanje. Med betoniranjem smo odvzeli vzorce vgrajenega betona in jih poslali na testiranje.

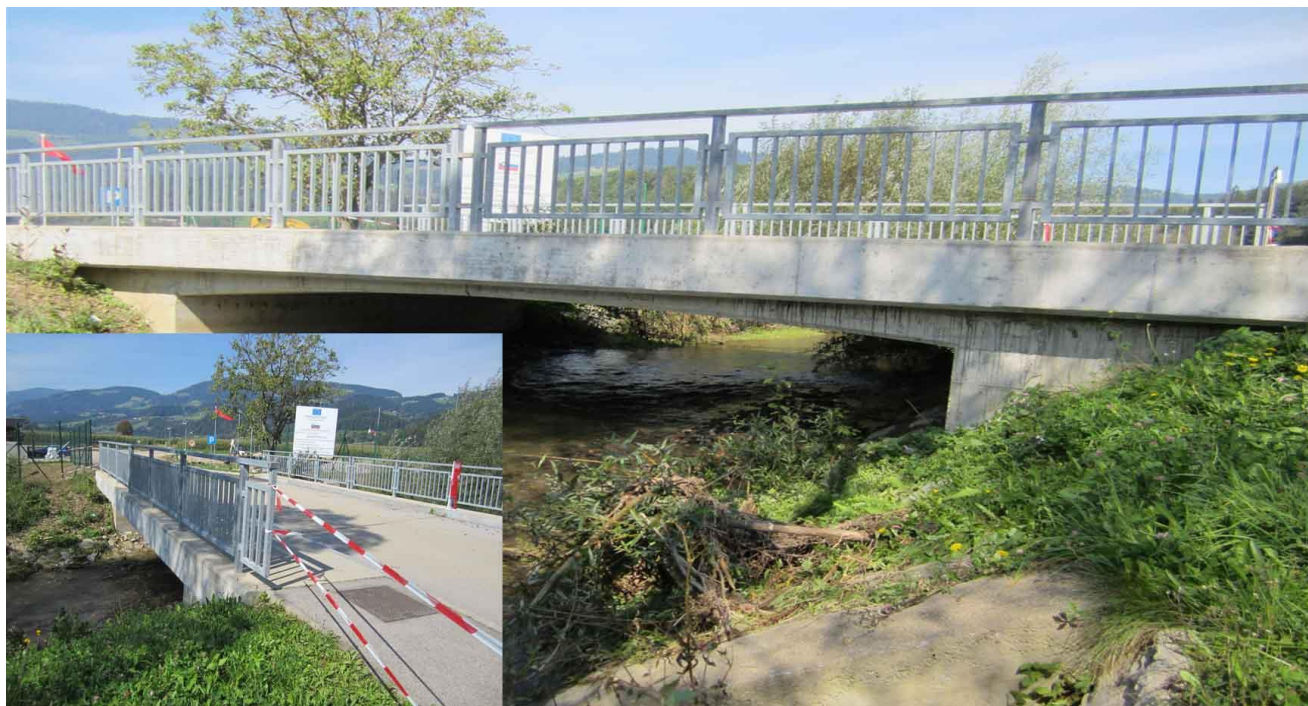
Pri ogledu objekta ni vidnih nobenih poškodb ali napak. Asfaltne površine so v redu, ograjni elementi ne kažejo nobenih sledi korozije. Le regulacija struge je nekoliko zaraščena, a ne zaradi nekakovostne gradnje, ampak zaradi naplavin, ki bi jih morali čistiti pristojni organi.

Betonske konstrukcije so zelo dobro ohranjene in ni videti nikakršnih poškodb ali sledi nekakovostne vgradnje betona.

Slika 27: Stanje objekta po petih letih
