**VIŠJA STROKOVNA ŠOLA ACADEMIA**

**UGOTAVLJANJE VZROKOV ZA NASTALO  
ŠKODO PRI SANACIJI OBJEKTA V  
GARANCIJSKI DOBI**

Študijski program: Gradbeništvo

Maribor, 2017

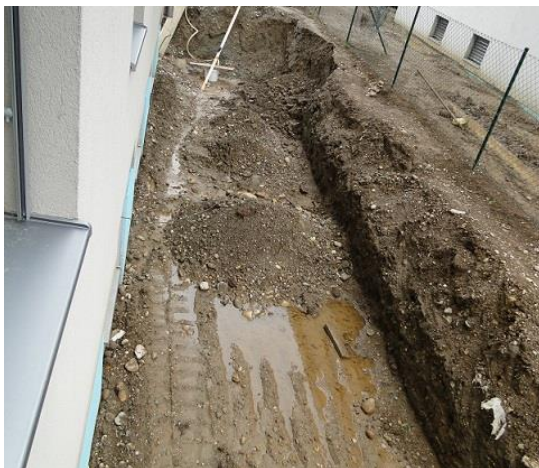
Na proučevanem objektu je bilo ugotovljeno, da je objekt bil izpostavljen kapilarni vlagi, kar je najopazneje zlasti v kletnih prostorih in na fasadi objekta. Po osnovnem pregledu objekta, ki ga je izvedel upravnik stavbe, ni bilo mogoče zaznati, ali je bil prvoten spodnji sloj fasade, do višine 30 cm nad tlemi (kot predvideva projekt), zaščiten s hidrofobnim premazom (da se prepreči vdor vode v zaključni sloj).

Glede na te ugotovitve so septembra 2015 začeli s sanacijskimi deli, ki so vključevala odkop kletnih etaž, odstranitev toplotne izolacije, odstranitev hidroizolacije, meritve vlage na stenah in temeljih, prisilno izsuševanje presežene vlage na stenah in temeljih. Po izsušitvi sten in temeljev so sledile izvedba hladnega premaza z ibitolom, izvedba prvega sloja hidroizolacije preko temelja in na steno 50 cm, izvedba zaokrožnice na stiku stene in temelja, izvedba premaza zaokrožnice s hladnim premazom ibitolom, izvedba dveh slojev hidroizolacije, izvedba zaščite hidroizolacije oz. toplotne izolacije v debelini 8 cm in izvedba prekritja stika

Slika 2: Zunanja sanacija objekta

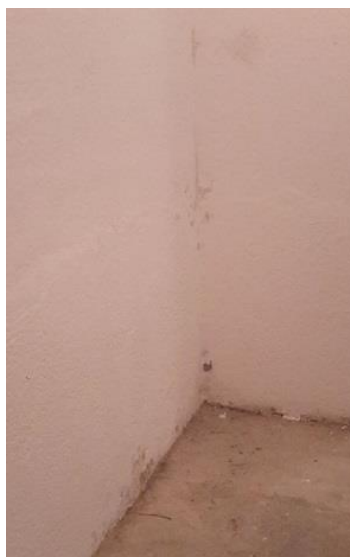
Slika 3: Kapilarna vlaga v kletnih prostorih

V sklopu notranje sanacije skupnih kletnih prostorov so dela v teku. Treba je izvesti še zamenjavo ometa sten v višini 25 cm nad vidno višino vlage na steni, medtem ko je v skupnih kletnih prostorih in v prostorih etažnih lastnikov potrebna izvedba ometa v višini do 80 cm.

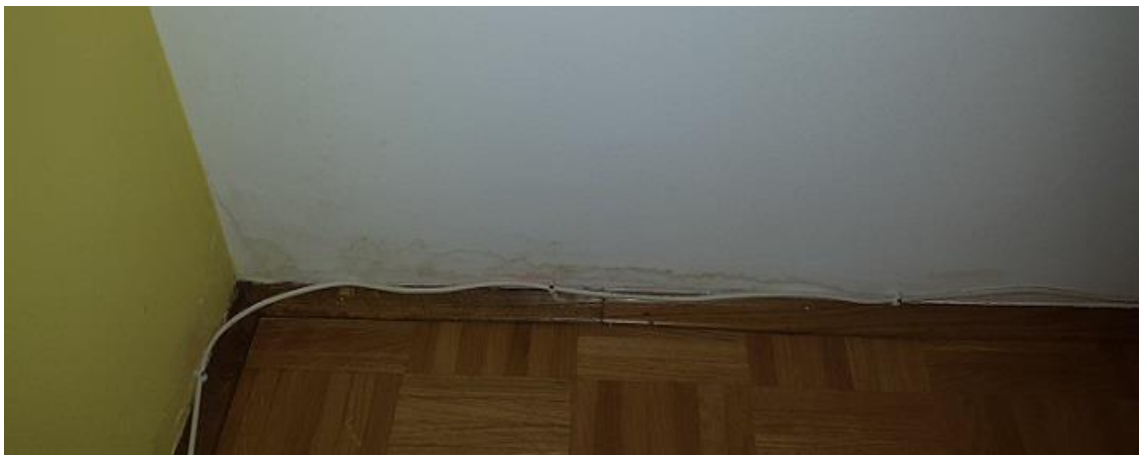
Slika 4: Pojav plesni v predelu vogala

Dejstvo je, da vsak odrasel človek že pri majhni obremenitvi oddaja 40 g vodne pare na uro; večje količine pare nastajajo v kuhinjah, kopalnicah, pralnicah, sušilnicah. Dognano je, da se v predmetnih objektih izrazitejše sledi plesni pojavljajo v manjših stanovanjih in manj izrazitejše sledi plesni v večjih stanovanjih (volumen prostorov). Strokovnjaki z inštituta Irma, d. o. o., ugotavljajo, da je vzrok za pojav plesni v predelu vogalov (zid/zid in zid/strop) odvisen izključno od nepravilnega in/ali nezadostnega zračenja prostorov, kajti na teh mestih ni prisotnih toplotnih mostov oz. toplotna izolacija je pravilno izvedena. Drugačni vzroki za pojav vlage/plesni so v predelih tal in zidov ob tleh tik ob vratih francoskega balkona, kjer manjka toplotnoizolacijski ovoj v predelu pod policami, vključno z izvedbo vodotesne membrane. Na teh mestih se je pričela pojavljati plesen.

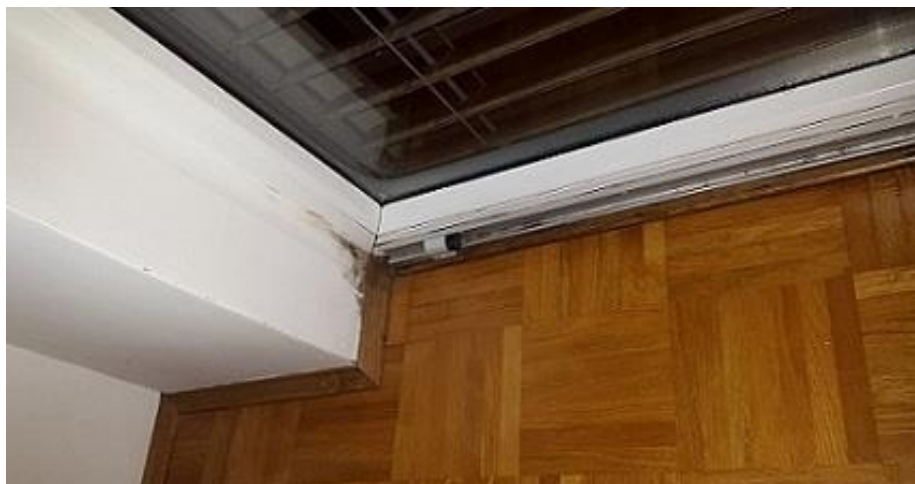
Slika 6: Pojav plesni, kot posledice toplotnega mostu

Posledice toplotnih mostov se kažejo na vertikalnih stebrih pri balkonih nad glavnim vhodom v blok; posledično tam nastaja plesen. Toplotni mostovi nastajajo tudi pri francoskih balkonih (med aluminijasto polico in betonsko ploščo ni izolacije), zaradi česar tako uhaja hladni zrak v prostor. Vdor hladnega zraka v stanovanjih kot posledica toplotnih mostov se občuti pri vseh okenskih policah, še bolj izrazito pri polici na francoskem balkonu, kjer so tla občutno bolj mrzla kot drugje v stanovanju. Vzrok za toplotni most je v nepravilni vgradnji okenskih polic in police z okvirjem vrat francoskega balkona. V sklopu sanacije bi morali vgraditi izolacijske trakove, kar še do sedaj ni bilo storjeno, ter toplotno izolirati ovoj pod policami, vključno z izvedbo vodotesne membrane. S tem se zagotovi neprekinjen toplotni ovoj stavbe.

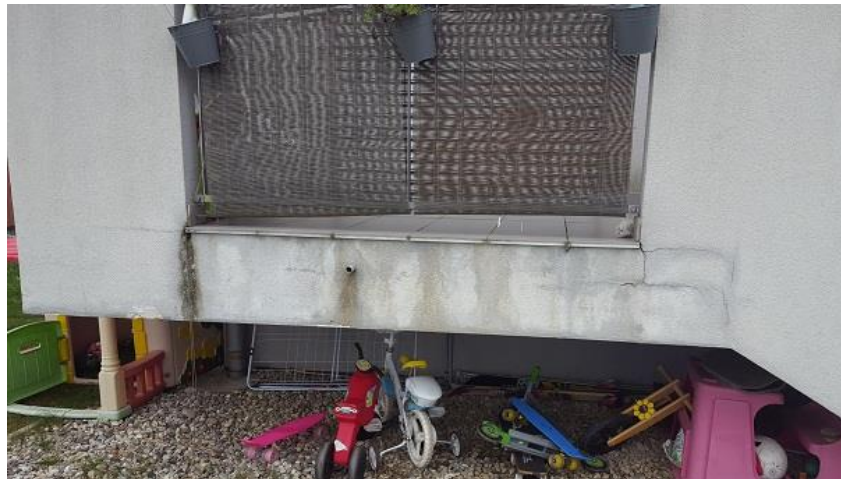
Te razpoke se morebiti pojavljajo na stikih na fasadi, kjer se srečata dva materiala ali več. Ker ima vsak material drugačne lastnosti, pomeni, da ima vsak material tudi drugačen temperaturni koeficient, ki se pri določeni temperaturi različno širi ali krči. Če pri sami gradnji fasade oz. že pri samem dimenzioniranju tega ne upoštevamo, se kot posledica kažejo različne razpoke, ki so vidne kot diagonalne razpoke iz kotov oken.

Razpoke so lahko tudi vzrok napačno izvedene toplotne izolacije, kjer prihaja ob temperaturnih spremembah do razpok.

Slika 9: Prikaz razpokanosti fasade v predelu AB plošče - balkon /terasa - sledi stekanja meteorne vode, prisotnost alg

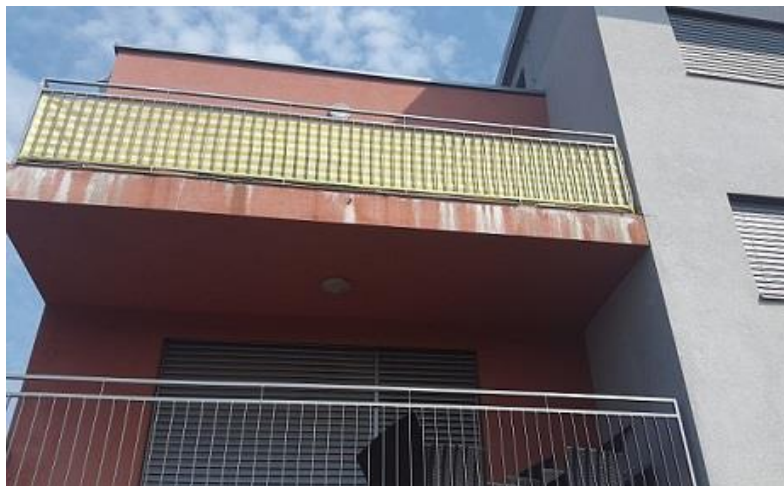
Odpadajoče plasti ometa, razbarvanje in razpoke na fasadi so poškodbe, ki so nastale zaradi vlage in soli. Do tega lahko pride zaradi poškodovane ali slabo izvedene hidroizolacije. Z vlago se v porah sten nalagajo tudi soli in posledično morda zasledimo na fasadi svetlejše pasove. Nekateri to poimenujejo pisana fasada, ki nam ne predstavlja zgolj estetskega problema, temveč obstaja velika verjetnost pojava plesni na notranji strani zunanjega zidu.

Slika 10: Sledi solitra na južni strani objekta

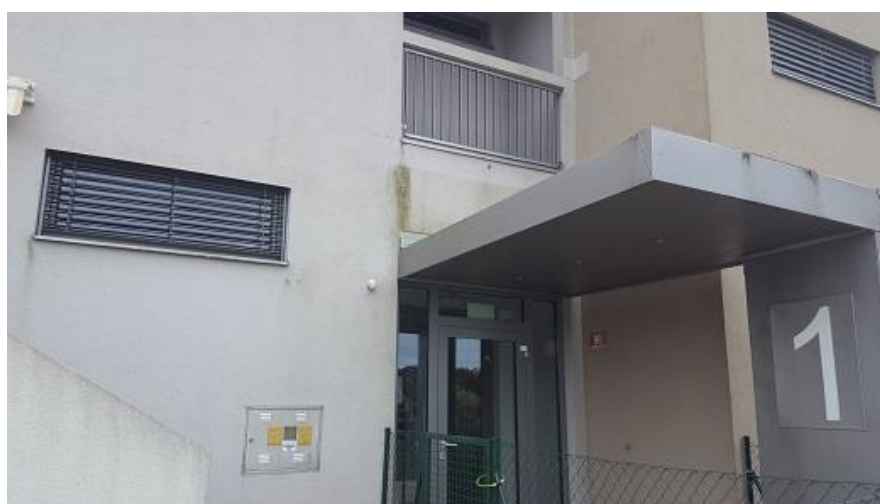
Slika 12: Sledi plesni in alg pod balkonom in nad vhodom v objekt

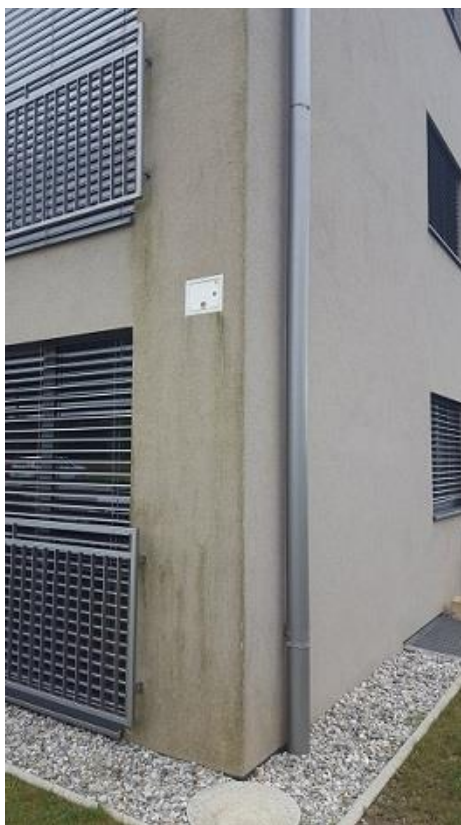
Slika 13: Sledi plesni in alg na severni strani objekta

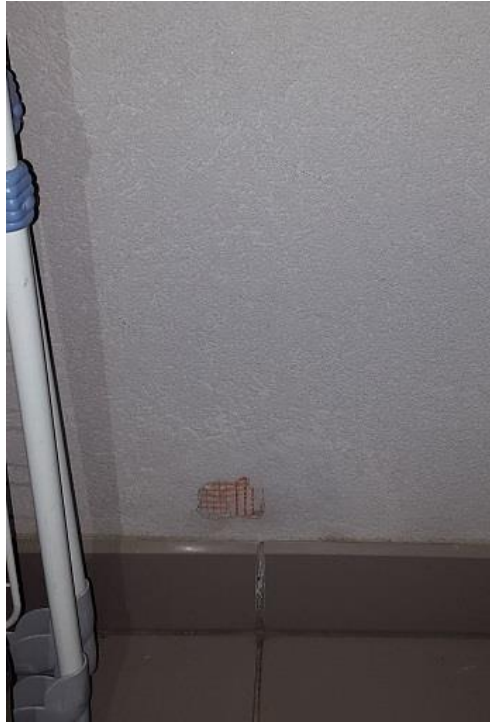
fasadni sistem. Zelo pomembna je sama izvedba zaključnega sloja, pri čemer moramo sprva pravilno namestiti mrežico. Zatem moramo počakati približno 24 ur, da je osnovni premaz popolnoma suh, in šele tedaj lahko pričnemo z nanašanjem zaključnega sloja. Ob neupoštevanju teh pogojev se materiali med seboj ne sprimejo in čez čas začnejo odstopati eden od drugega.

Slika 14: Odstopanje zaključnega sloja
