**VIŠJA STROKOVNA ŠOLA ACADEMIA**  
**MARIBOR**

# **GRADBENO OBRTNIŠKA DELA PRI PRENOVI ČELIGIJEVEGA STOLPA**

Maribor, 2024

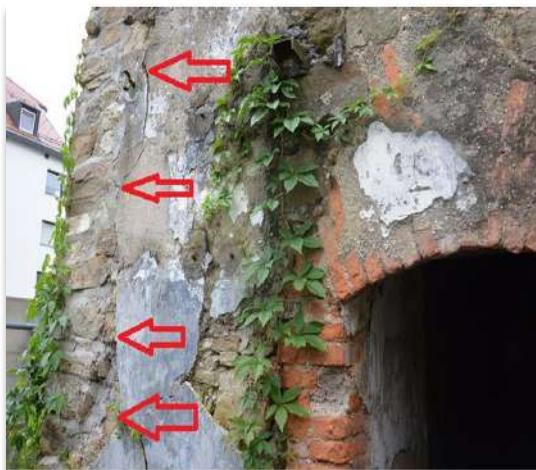
Slika 1: Pred leti saniran izpadli vogal zidu pritličja na SV vogalu stolpa

V spodnjem delu stolpa so se na vseh vogalih pojavljale večje konstrukcijske razpoke, ki so bile najbrž posledica gradbenih, zlasti pa rušitvenih del v preteklosti k stolpu pripojenih objektov. Izjema je bil severovzhodni vogal stolpa, ki je bil po poručitvi leta 2019 na novo pozidan. Ob tem je bila večja vertikalna razpoka vidna tudi v notranjosti stolpa v sredini zahodne stene v območju 1. etaže, zidovje pa je bilo prizadeto še z zmrzaljo, kar je povzročalo razpadanje kamna in odpadanje veziva. Zidovje je prizadela tudi vegetacija, ki se je zarasla v fugah med kamni, in je bila leta 2019 večinoma odstranjena. Mehanske karakteristike zidovja so bile pred rekonstrukcijo ocenjene na osnovi razpoložljive literature, saj na samem objektu ni bilo možno odvzeti ustreznih vzorcev; tako je bila tlačna trdnost ocenjena na 1,10 MPa; natezna trdnost 0,08 MPa,  $E = 1.000 \text{ MPa}$ ,  $G = 100 \text{ MPa}$ .

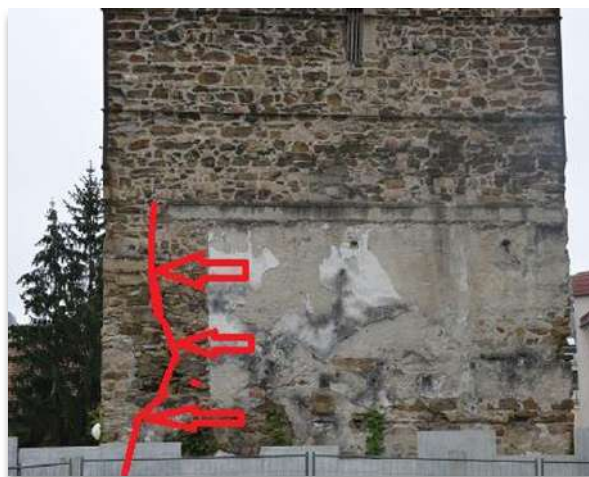
Slika 2: Saniran vogal na SV vogalu stolpa

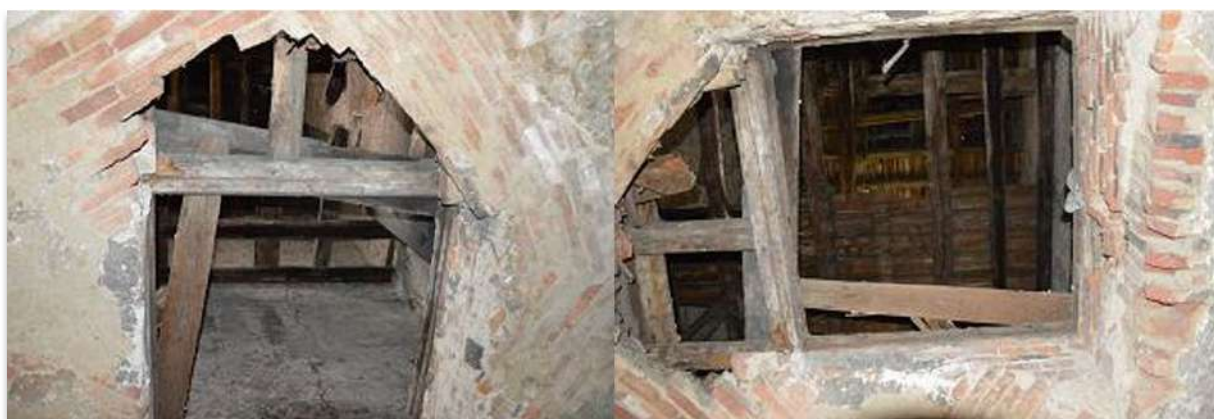
V notranjosti stolpa so izvedene tri etažne konstrukcije, od katerih je v pritličju izveden opečni obokan strop, ki pa ni bil izveden v času gradnje objekta, ampak je kasneje nadomestil prvotno leseno medetažno konstrukcijo. V stropu pritličja se nahaja odprtina za stopnice v višje etaže, stopnic, ki so bile verjetno lesene, pa ni. Za razliko od pritličja sta zgornji dve etažni konstrukciji leseni, pod pa je v celoti propadel, ohranjeni so zgolj leseni stropniki, a tudi ti so delno že porušeni in v celoti neprimerni za nadaljnjo uporabo.

Slika 4: Stropna konstrukcija

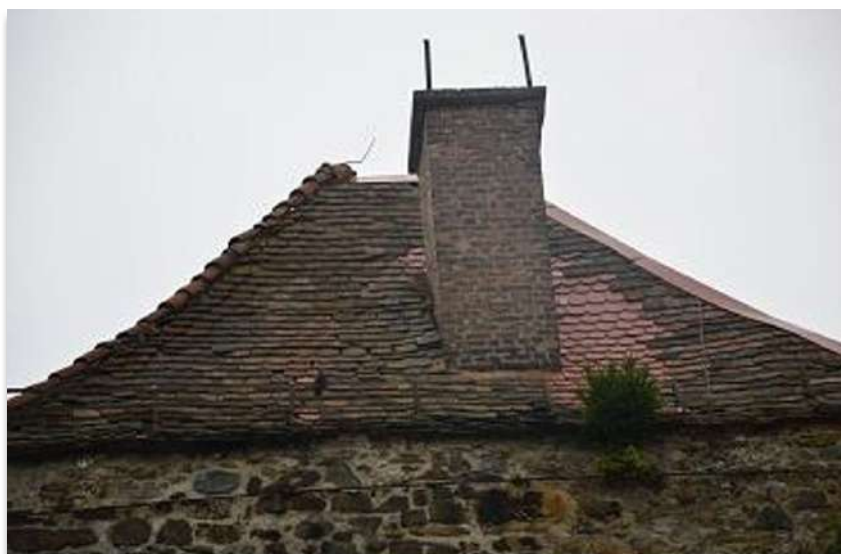
Ostrešje je izvirne štirikapne oblike s kratkim slemenom v smeri vzhod-zahod, naklon severne in južne strešine pa znaša okoli  $51^\circ$ , vzhodne in zahodne pa približno  $55^\circ$ . Tako kot kritina iz ravno prirezanega bobrovca je bilo tudi ostrešje v izredno slabem stanju in na meji porušitve, zato je bil ogled možen le iz pritličja. Sama geometrija ostrešja, ki ga sestavljajo povezniki in kapne lege na višini kapi, lesene sohe, vmesne lege z razporno konstrukcijo, grebenjače,

Slika 5: Dotrajana in deformirana strešna konstrukcija

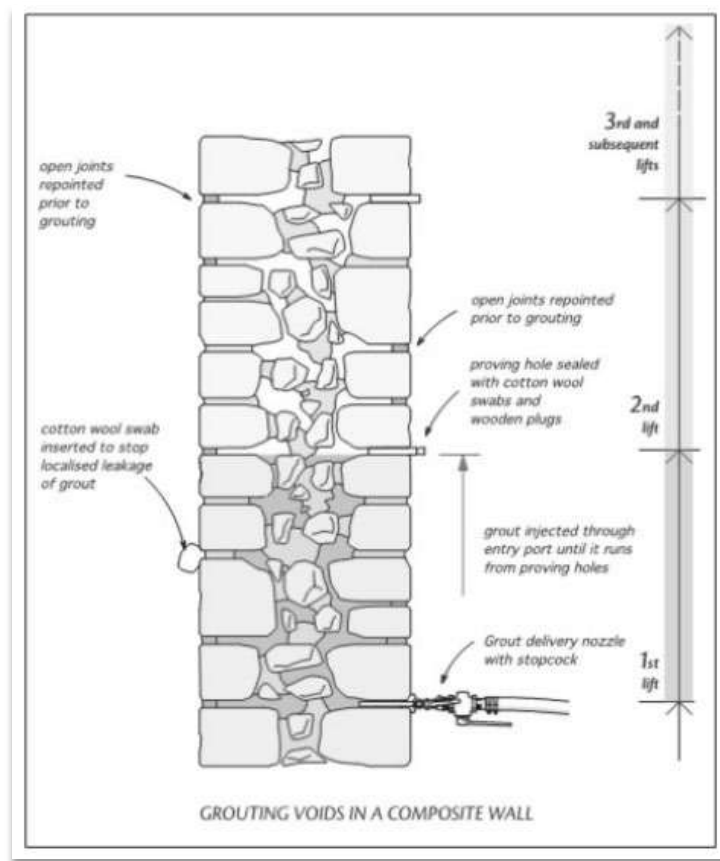
Slika 8: Prikaz injektiranja fug in notranjosti zidu

Injektiranje se je vršilo od spodaj navzgor po pasovih glede na razporeditev cevk. Postopek je potekal pazljivo, da ne bi prišlo do poškodb strukture zidu. Največji tlak pri injektiranju ni smel presegati od 150 do 200 kPa. Uporabljala se je masa na bazi apna brez vsebnosti cementa, ki je morala imeti dobro obdelavnost, sposobnost vgradnje, majhno krčenje in čim večjo tlačno trdnost (10 MPa). Kot ustrezne so se izkazale predpripravljene mase npr. Mapei Antique I.

Cevke so se po injektiranju odstranile in izvrtine so se zgladile s strani restavratorja predpisano fugirno malto.

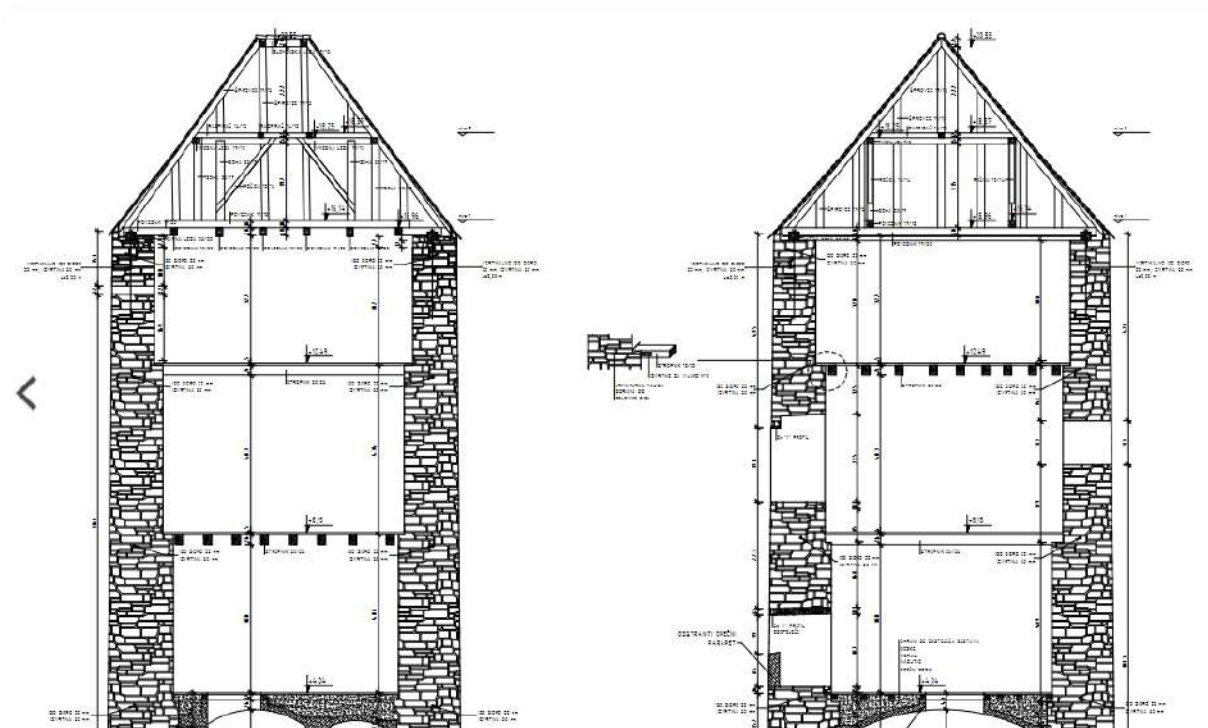
Slika 15: prikaz stropnikov v drugi in tretji etaži

V projektu so bile lesene medetažne konstrukcije nad 1. in 2. nadstropjem v celoti obnovljene. Dotrajane lesene stropnike so zamenjali z novimi. Lesene stropne konstrukcije so izvedli iz tesanih tramov (obstojećih in novih). Dimenzije novih stropnikov so  $20 \times 26$  cm, izdelani so iz tesanega lesa iglavcev trdnostnega razreda najmanj C24.

Predlagamo zamenjavo lesenih stropnikov  $20 \times 26$  cm z jeklenimi profili IPE 120 višine 12 cm. Z zamenjavo materiala ostane proces izdelave enak kot je bil v prvotnem projektu, torej preko stropnikov izvedemo lesen pod iz skoblanih plohov. Jeklene stropnike vgradimo v obstoječa ležišča v kamnitem zidu in jih sidramo v že injektiran kamnit zid. Zaradi boljše stabilnosti zidu vse jeklene nosilce sidramo v injektirani zid z vijaki M12. S tem zagotovimo enakomeren raznos potresnih sil na zidovje. Vijake M12 sidramo v kamniti zid skozi celotno debelino zidu. Na koncu vijaka namestimo sidrane plošče  $15 \times 15$  cm ter jih zategnemo z navojem in zalijemo z betonom. Palica se konča 15 cm pred koncem zidu, katerega zakrijemo s kamnom.

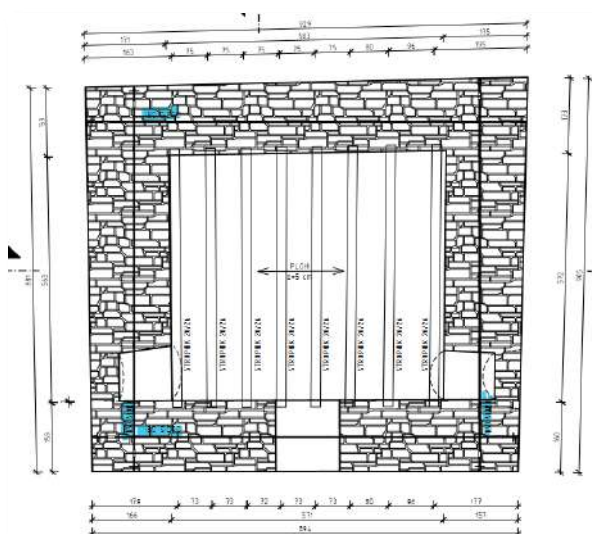
Slika 16: Prikaz IBO sidra - 1. etaža in strop nad 1. etažo

perforirana sidra zunanega premera 32 mm. Na koncu sider so montirali sidrno ploščo dimenzije 150×150 mm in ta sidra napeli ter injektirali s cementno injekcijsko maso.

Zatege so izvedli na nivoju vseh etažnih konstrukcij v vseh štirih zidovih in tik pod vrhom zidovja. Sidrne ploščice so izvedene v poglobljenem zidu na podlago pripravljeno iz pustega betona trdnostnega razreda C25/30. Po dokončani izvedbi zateg so sidrne ploščice zazidali s kamnom. IBO sidra so vgradili tudi v vertikalni smeri na vrhu zidov. Sidra so izvedena po že opisanem postopku do globine 2 m. Kasneje so na vertikalna sidra izvedena sidranja kapnih leg v vseh štirih vogalih objekta.

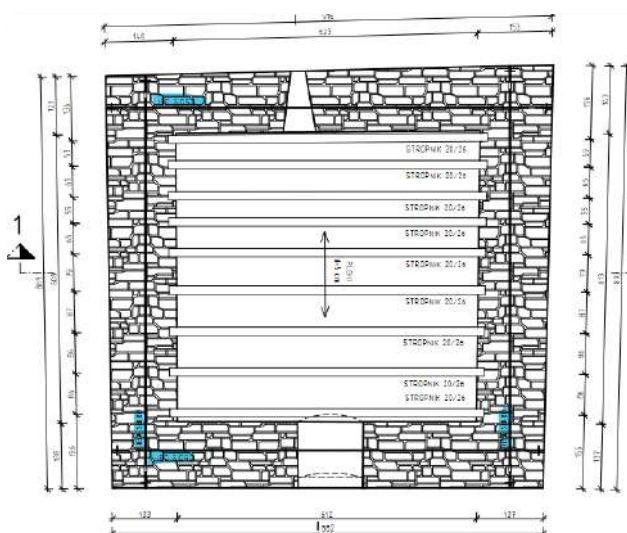
Slika 17: Prikaz IBO sidra - 2. etaža in strop nad 2. etažo
