**VIŠJA STROKOVNA ŠOLA ACADEMIA**

**UGOTAVLJANJE VZROKOV ZA NASTALO  
ŠKODO PRI SANACIJI OBJEKTA V  
GARANCIJSKI DOBI**

Študijski program: Gradbeništvo

Maribor, 2017

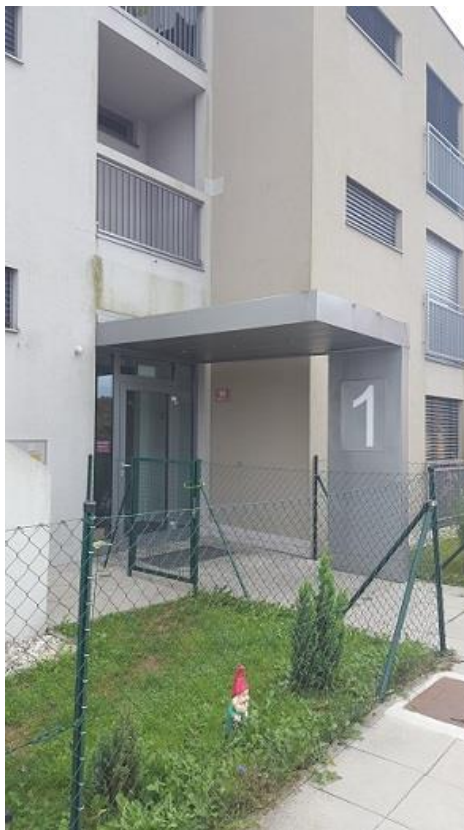
Slika 8: Vhod v objekt

Do poškodb na fasadi lahko pride zaradi različnih vzrokov. Naj si bo to zaradi slabo načrtovane izvedbe, časovne dotrajanosti fasade, vpliva vremena, vetra, spremenjene klimatske razmere, vse te razmere na fasadah povzročajo različne pojave. Navedene napake lahko razdelimo na estetske ali na tehnične napake. V našem primeru je prišlo do take situacije, zaradi nekakovostno izvedene fasade, tj. tehnična napaka. Posledično se tako pojavljajo toplotne izgube na stavbi, ki so pa skozi čas vedno višje in s tem objekt več ne dosega zahtevanih normativov. Oskrbovanje in ogrevanje objekta se draži in s tem se zmanjša kakovost bivalnega okolja.
